“3·21”福田区深圳红星美凯龙家居生活 广场死亡事故调查报告

2019年3月21日，福田区深南大道6088号深圳红星美凯龙家居生活广场7号门1楼消防通道内，发生一起物体挤压事故，造成一人死亡。

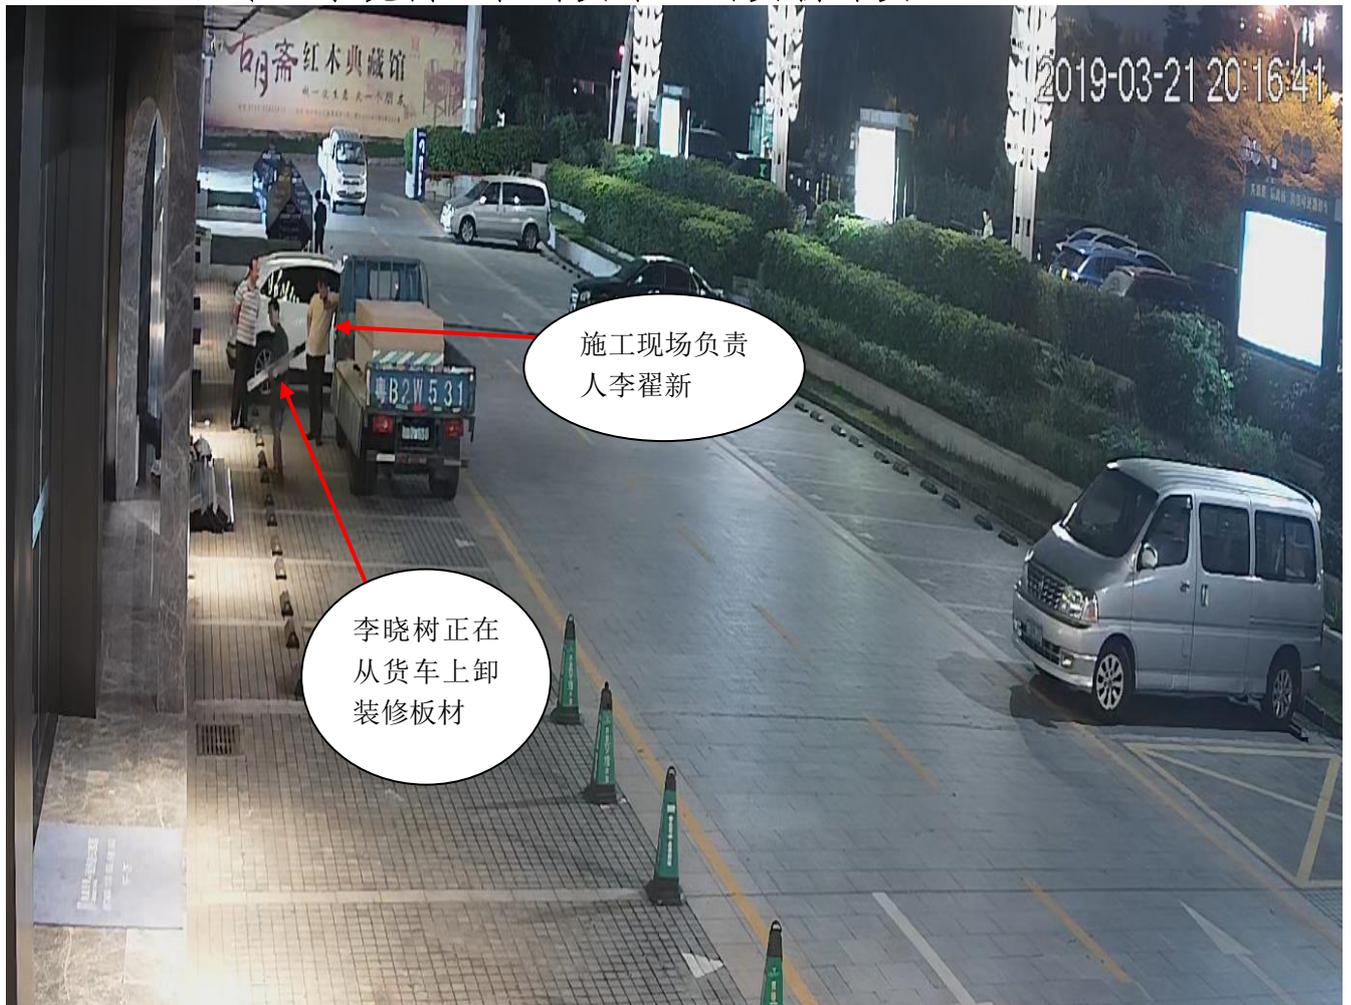
1、零工李晓树正在对货车上的货物卸货

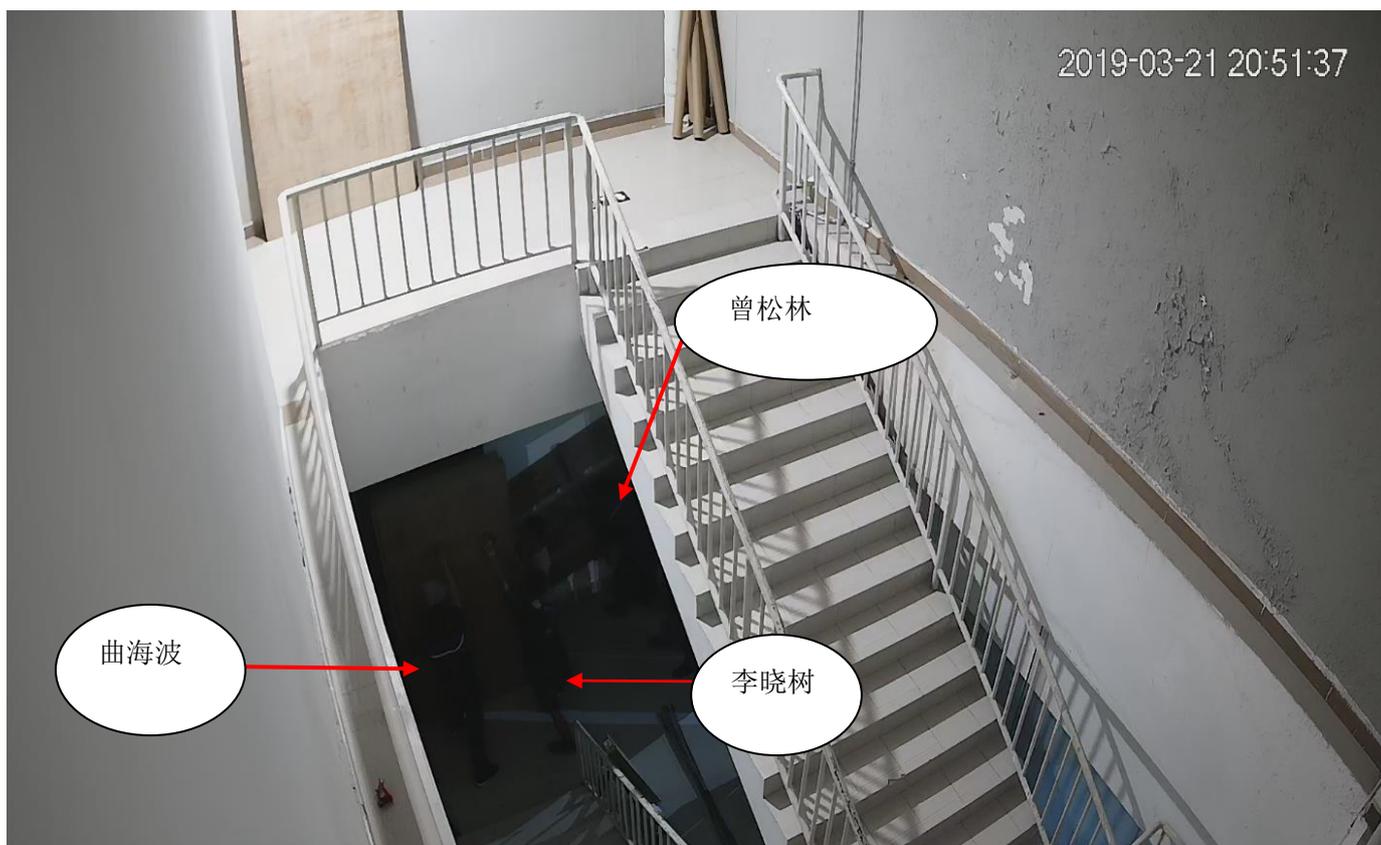
2、众人取包装板作业现场

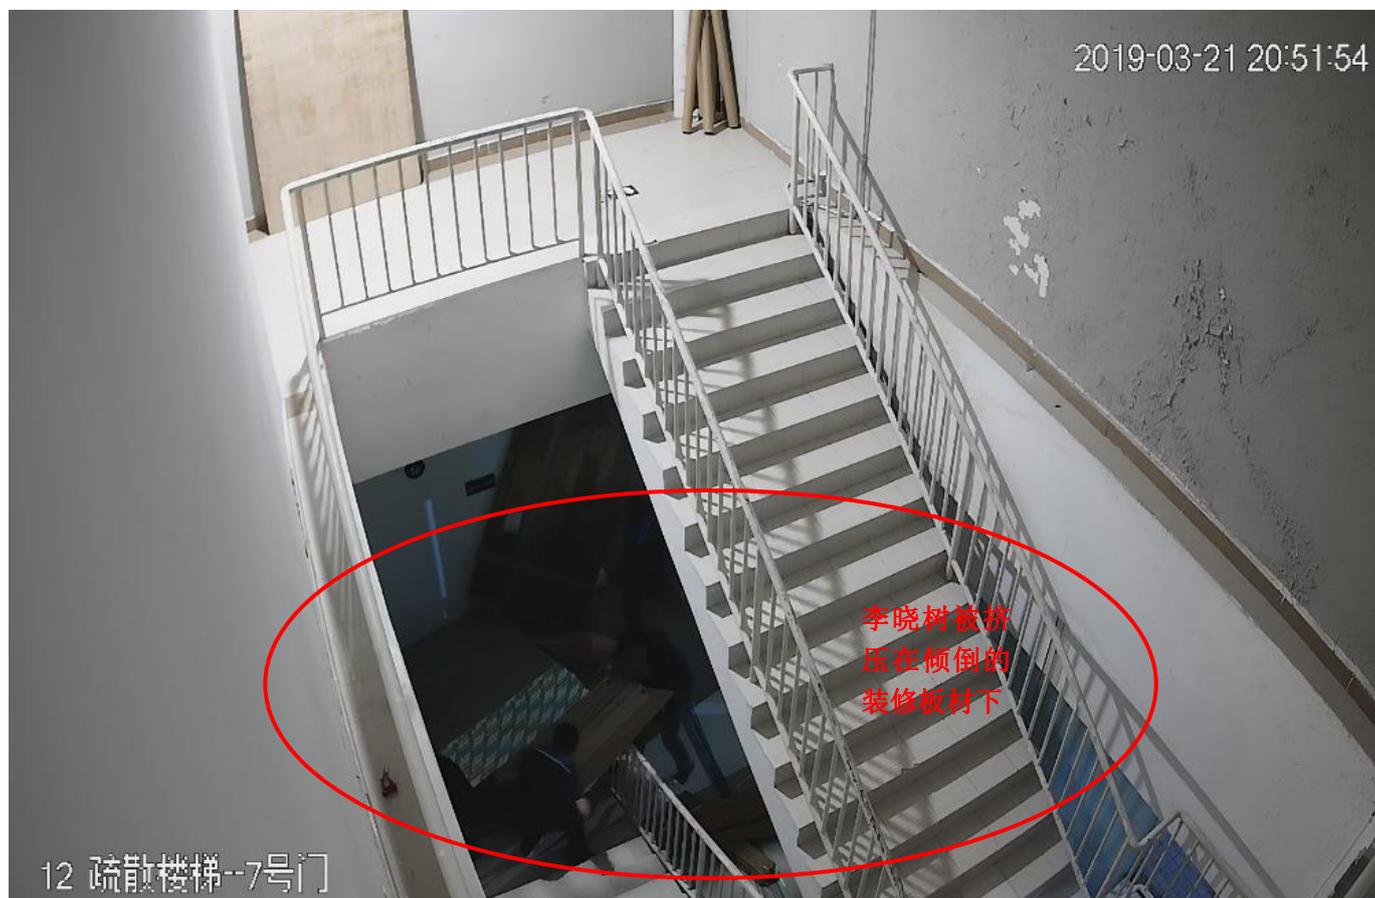
3、李晓树被板材挤压在楼梯扶手处照片

李晓树（死者）安全意识薄弱，在堆放材料现场违章指挥，未能发现事故隐患或者其他不安全因素，违规冒险作业。

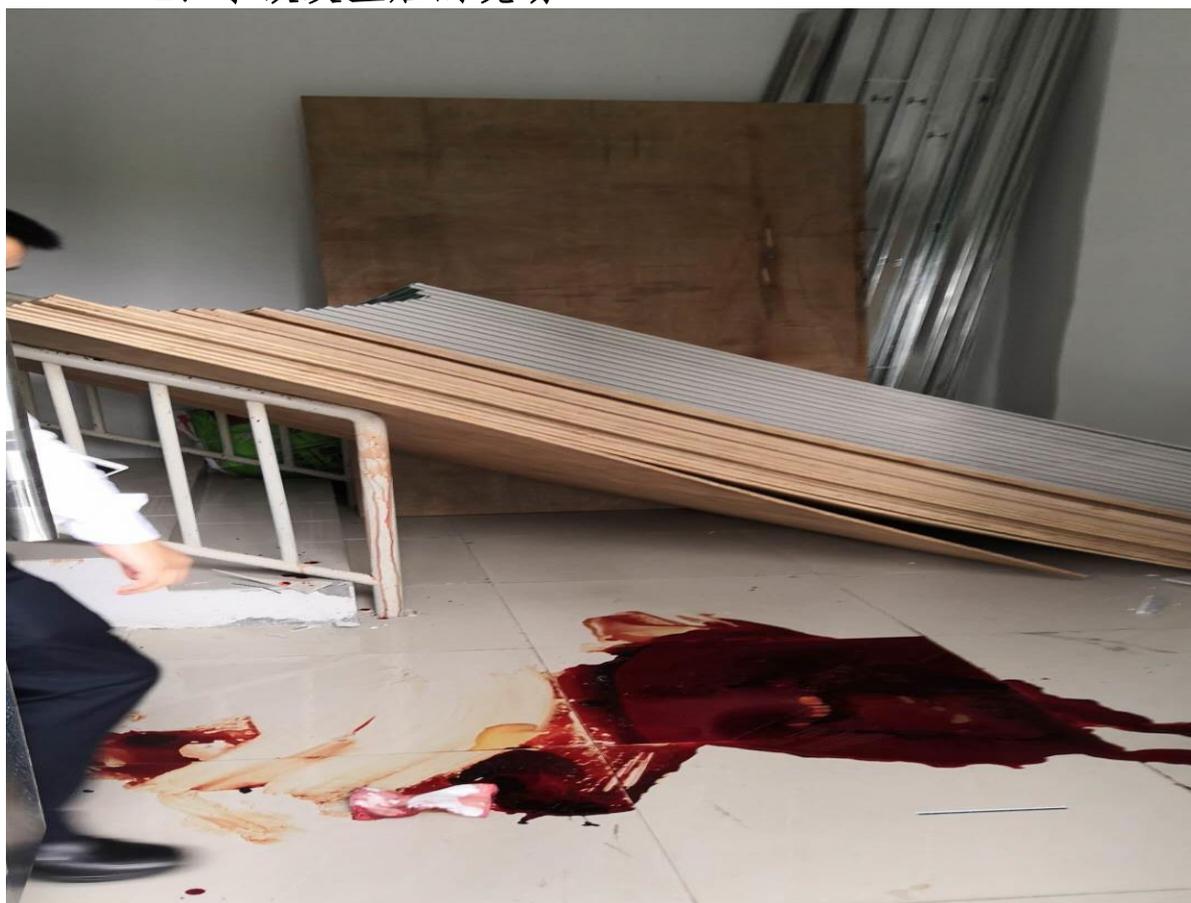
4、事故发生后的现场
